## LA RESTAURACIÓN DE LA IGLESIA PARROQUIAL DE SANTIAGO DE ALCOCER (BADAJOZ)

MARÍA ANTONIA PARDO FERNÁNDEZ

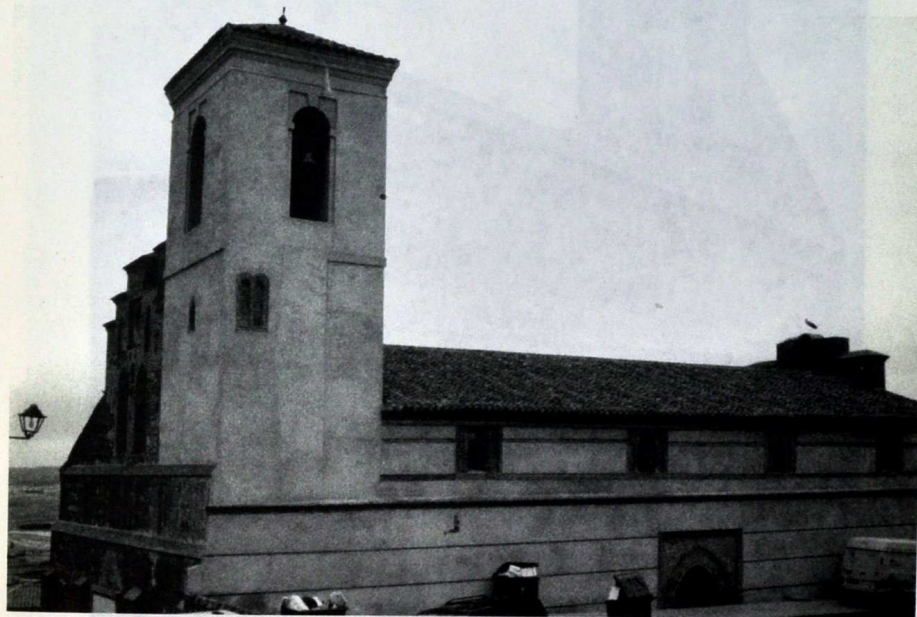
En la zona de la epístola, el agua se había filtrado por capilaridad y había ascendido hasta una altura muy considerable de los paramentos (aproximadamente tres metros), sobrepasando incluso la cota de la plaza. Este hecho explica el aspecto de esta zona de la fábrica, con abolsamientos y desprendimientos del revoco de los muros y la disgregación interna de los componentes de la fábrica.

Fachada sur del templo con la puerta de acceso cegada al quedar por debajo de la cota actual de suelo, situación que provocó la aparición de humedad en el interior del templo hasta una altura aproximada a la techumbre de la nave de la epístola.

Ante esta situación se decidió sanear todo el perímetro de la iglesia por su lado norte. Se excavó una zanja de unos tres metros de profundidad para colocar un drenaje que encauzase el agua de filtración y evitase su ascensión por los paramentos. Los trabajos una vez finalizados pasaron desapercibidos al disponerse el acerado en toda la línea levantada alrededor del templo.

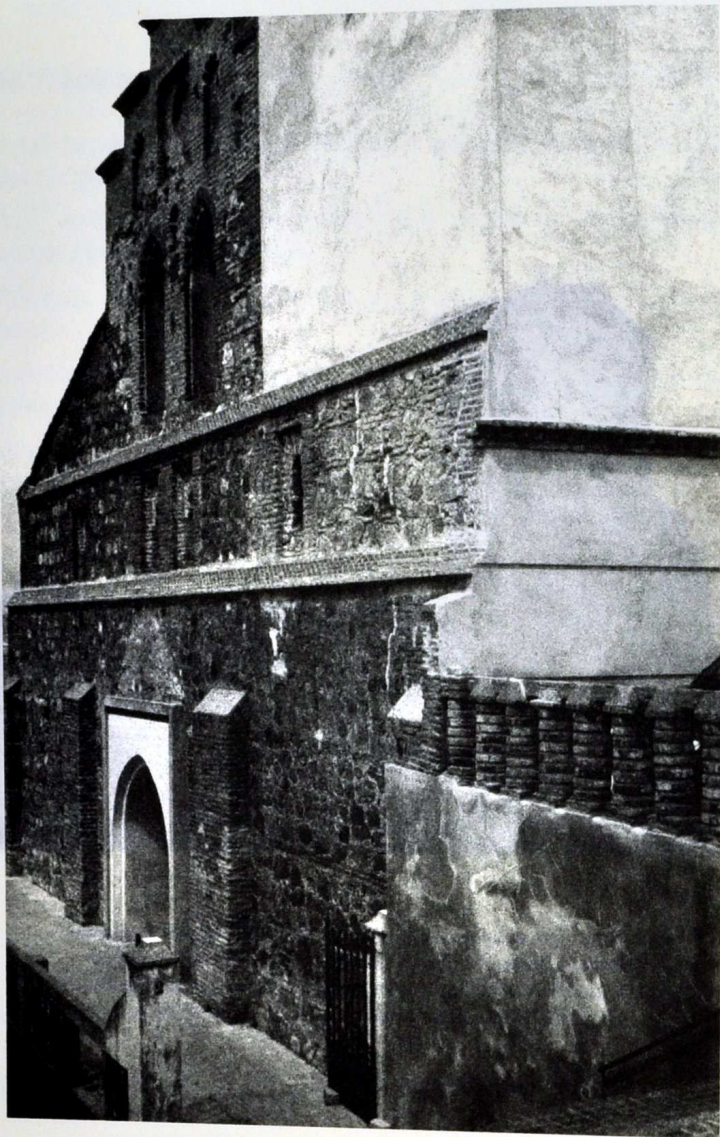
Fachada oeste de acceso al templo en donde se han consolidado las ventanas de clara tradición mudéjar y la torre campanario adosada a un extremo de la portada.

Los huecos o pequeños vanos que durante mucho tiempo permanecieron cegados se abrieron, respetado en todo momento las características de la fábrica.

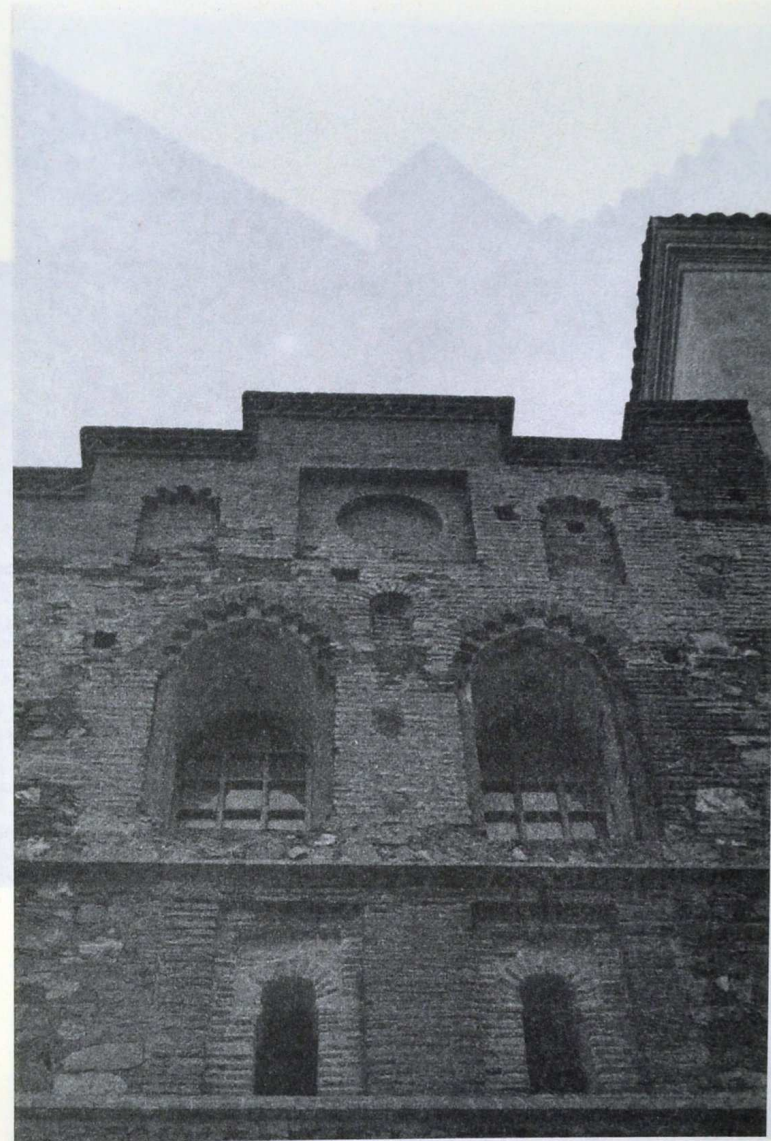
Detalle de la restauración de la portada oeste.  
En donde podemos apreciar perfectamente las características de la fábrica mudéjar (campanario adosado con hiladas de ladrillo).

En la fachada, especialmente, fue donde se hizo necesario reponer el ladrillo en zonas como la que ocupó la antigua espadaña o los remates de los muros, dado que aquel material desempeñaba un papel no sólo constructivo sino también decorativo, al quedar visible en gran parte de la fachada con clara finalidad estética.

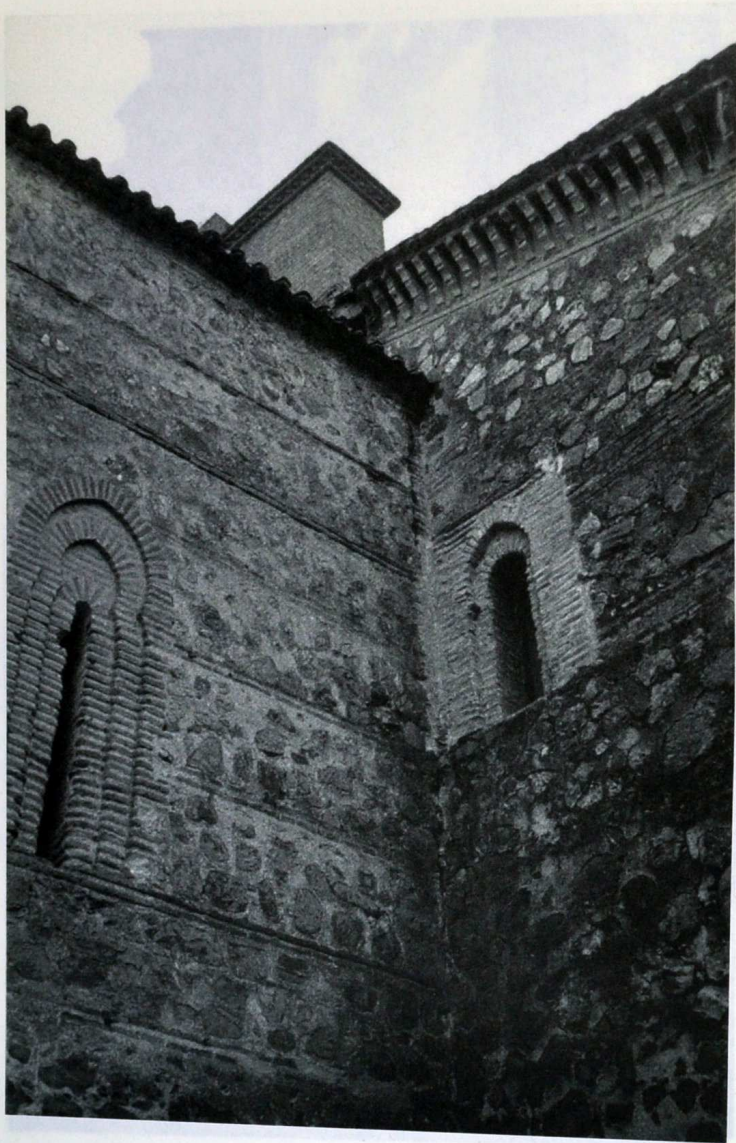
Ventanas típicamente mudéjares localizadas en el ábside del templo en donde podemos apreciar perfectamente las características de la fábrica mudéjar (mampostería alternada con hiladas de ladrillo).

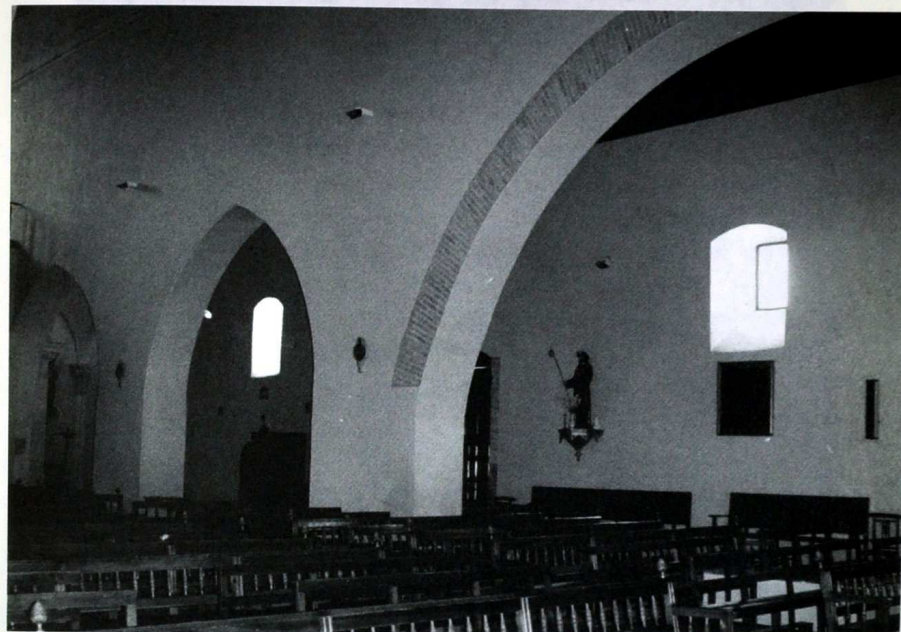
Respecto a los arcos apuntados que marcan la separación entre las naves laterales y la central, hemos de aclarar que originariamente fueron cinco a cada lado los que subdividían el interior. Hoy en cambio, al entrar en el templo encontramos un espacio un tanto extraño debido a la ausencia de algunos de aquéllos. Así por ejemplo, el acceso desde los pies de la iglesia, flanqueado a uno y otro lado por capillas, oculta los dos primeros arcos apuntados de ladrillo. Mientras, al tiempo que nos aproximamos a la cabecera podemos contemplar un amplio arco que en realidad estuvo desdoblado y hoy, tras la supresión del pilar intermedio, desvirtúa la distribución espacial de la iglesia.

Interior del templo con la nave central y parte de la nave del evangelio, separadas por una gran arco de medio punto que desvirtúa en cierta manera la configuración espacial original del templo.

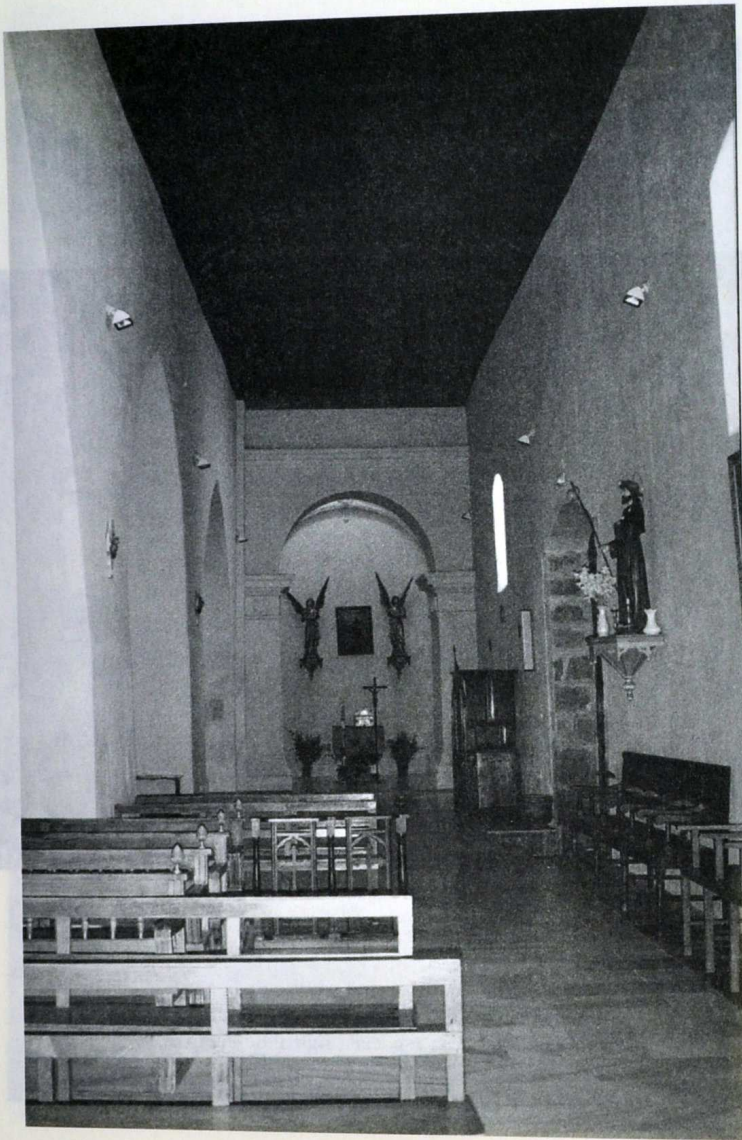
El segundo por el contrario, en el lado del evangelio, no presentaba muy buen estado. Su disposición era la misma que la del anterior aunque la decoración variaba, siendo en éste más esquemática.

Nave del evangelio con la restauración completa de la armadura de madera descubierta tras la eliminación de la bóveda que la cubría, producto de una remodelación efectuada en el templo.

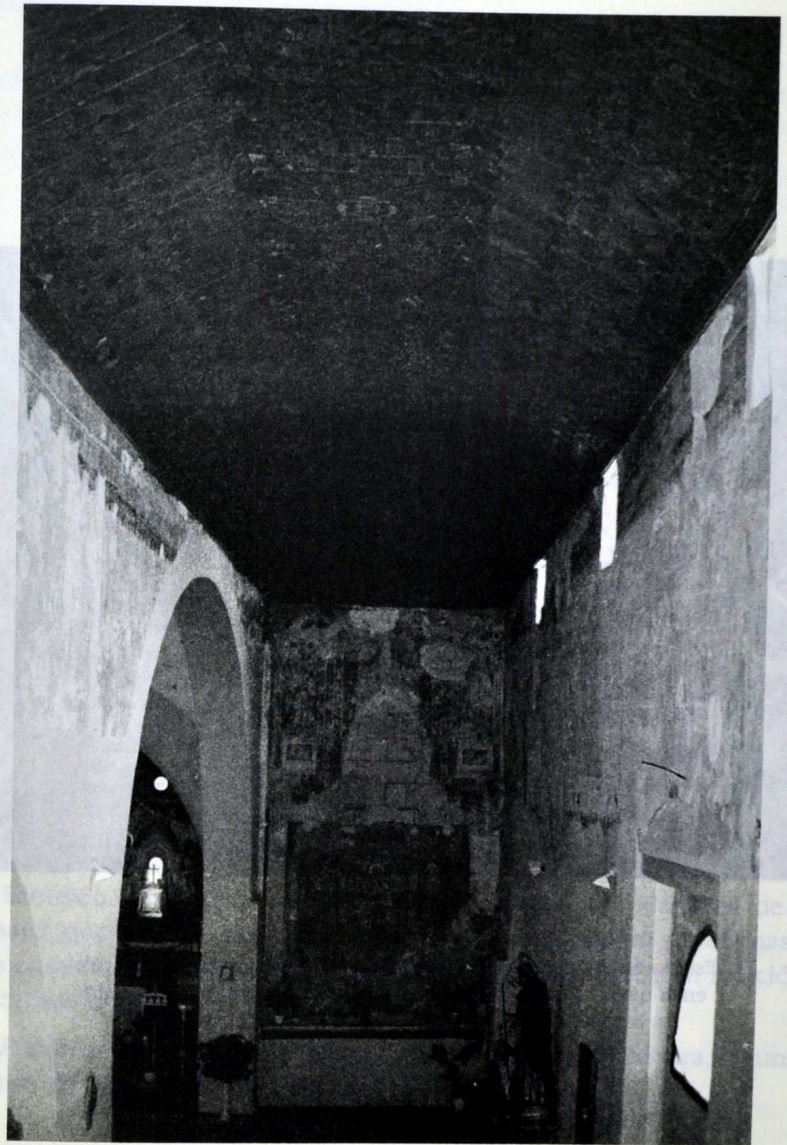
En el muro de la epístola fue donde aparecieron los restos más numerosos, a pesar de ser éste el paramento más afectado por la humedad procedente del subsuelo. Por ello, las pinturas presentaban una composición pulverulenta que complicaba seriamente su recuperación, muy lenta y detallada.

Detalle de la nave de la epístola con las pinturas y la armadura de madera descubiertas durante la restauración del templo, especialmente afectadas por la humedad lo que ha provocado su deterioro y desaparición en algunas zonas.

La restauración comenzó con la limpieza del paramento mediante un bisturí, teniendo sumo cuidado en no desprender la policromía que afloraba bajo las capas de cal. Una vez al descubierto y en función del grado de deterioro algunas zonas se impregnaron con una sustancia consolidante y a otras se les inyectó directamente.

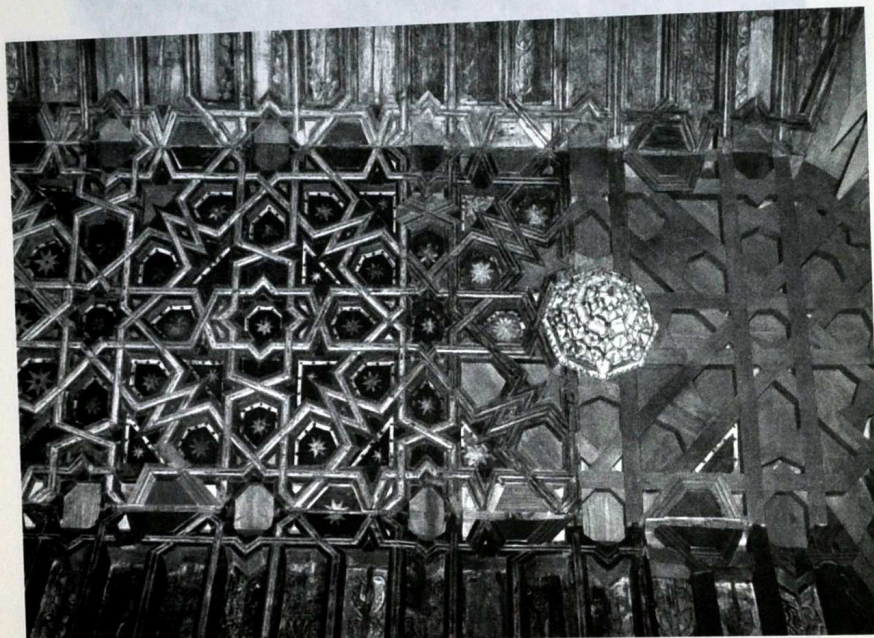
Estado en el que quedó la techumbre mudéjar tras la restauración en la que se desmontó por completo la armadura y se procedió a limpiar, consolidar y sustituir cada una de sus piezas.

Todas las piezas sueltas o sujetas se limpiaron, reponiendo aquellas estrictamente necesarias para garantizar una armonía y globalidad en la obra (entablado, correas, lacerías, solera). Antes de la reposición, la madera que estaba «in situ» fue consolidada y posteriormente se insertaron las nuevas piezas de madera vieja de pino.
